Afrapportering		
Rekvirent: <b>Sophienholm Grusgrav</b> <b>Sophienholmvej 61</b> <b>4340 Tølløse</b> <b>Att: Flemming Hyveled</b>	Vedr.: <b>Sophienholm Grusgrav</b> Lokalitet: <b>Sophienholmvej 61</b> Område: Sagsnr.	
Materiale Klassificering:	<b>Perlesten 4/8-mm</b>	Rapport nr. <b>63</b> Udtaget: <b>11.12.2018</b> Rapportdato: <b>13.12.2018</b>
Metode DS/EN 933-1                      Sigteanalyse

## Afrapportering

Vedr.: **Sophienholm Grusgrav**  
 Lokaltitet: **Sophienholmvej 61**  
 Område:  
 Sagsnr.

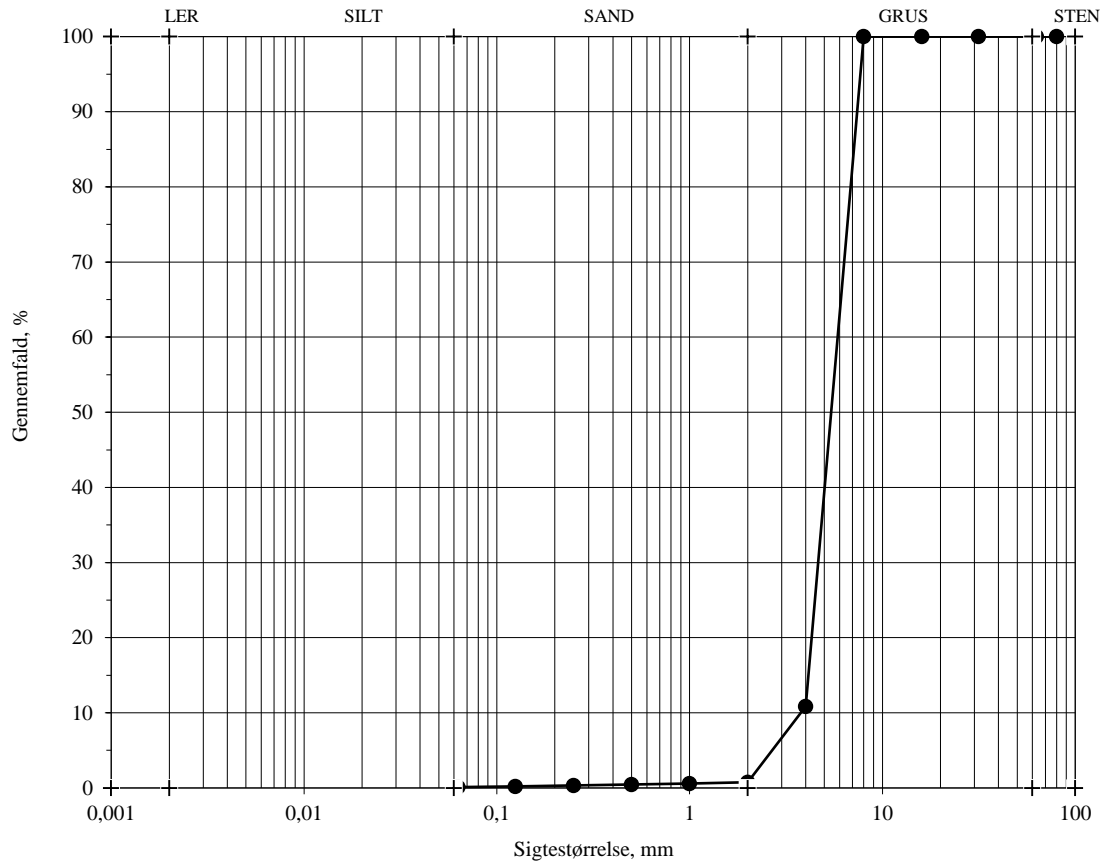
Gennemfald sigte mm	%
80	100,0
63	100,0
31,5	100,0
16	100,0
8	100,0
4	10,8
2	0,8
1	0,6
0,5	0,4
0,25	0,3
0,125	0,2
0,063	0,1

%
Frasigtet >80 mm	0,0
Frasigtet > 16 mm	0,0
Gennemfald 0,063 mm	0,1

%
Uensformighedstal, U-tal	1,6
Sandækvivalent, SE-værdi	#VÆRDI!
Kalkindhold	#VÆRDI!
