## Afrapportering

Vedr.: **Sophienholm Grusgrav**  
 Lokaltitet: **Sophienholmvej 61**  
 Område:  
 Sagsnr.

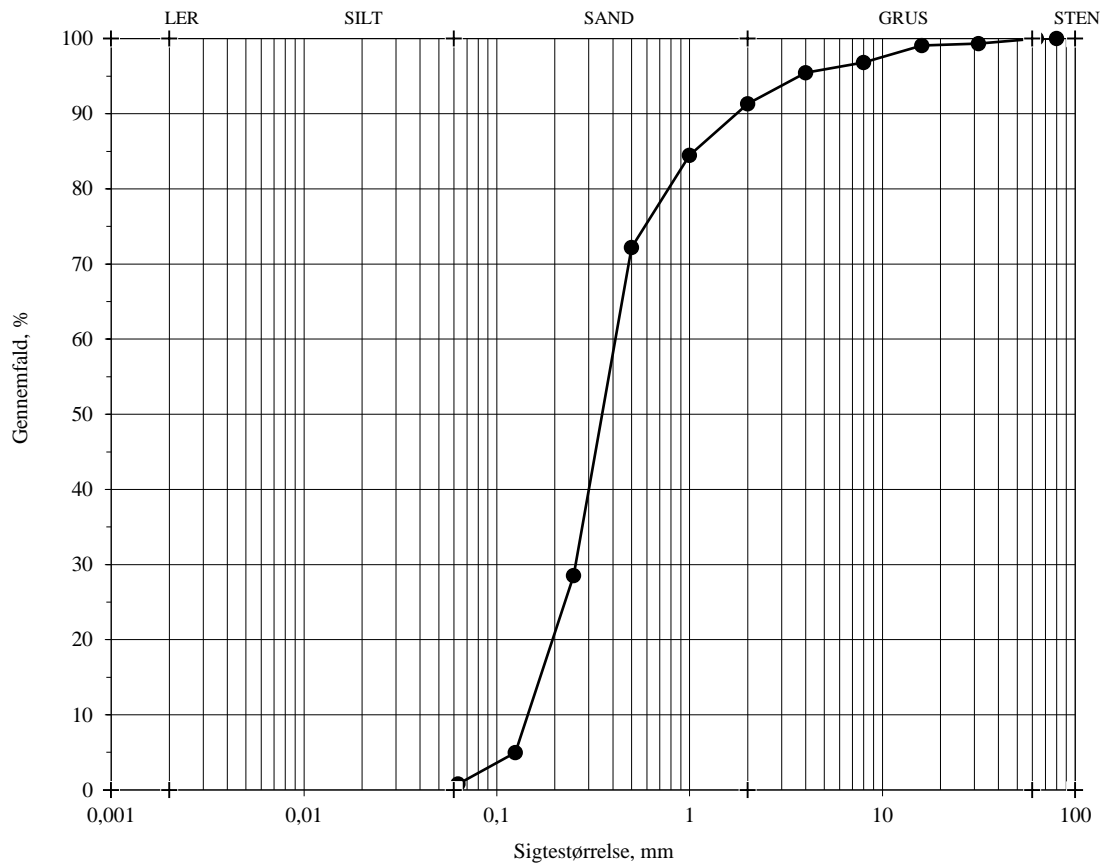
Gennemfald sigte mm	%
80	100,0
63	100,0
31,5	99,4
16	99,1
8	96,8
4	95,5
2	91,3
1	84,5
0,5	72,2
0,25	28,5
0,125	5,0
0,063	0,8

%
Frasigtet >80 mm	0,0
Frasigtet > 16 mm	0,9
Gennemfald 0,063 mm	0,8

%
Uensformighedstal, U-tal	2,8
Sandækvivalent, SE-værdi	#VÆRDI!
Kalkindhold	#VÆRDI!
